bulletin **technique** *résidentiel*

DÉCEMBRE 2012

PANNES DU MOTEUR X-13

MODÈLES : GÉNÉRATEURS D'AIR CHAUD AU GAZ TM9X; APPAREILS DE TRAITEMENT DE L'AIR MX, AHE, AHX ET F6FP036H

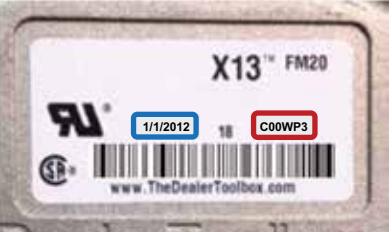
Bonne pièce
(si un des éléments suivants est présent)

- 1. 115VAC ou 460VAC*
- 2. 1CH (peu importe la tension)*
- 3. Un point noir se trouve à cet endroit sur la pièce.
- 4. Numéro de série à six chiffres commençant par « C » (encerclé ci-dessous)*
- 5. Date de fabrication hors de la période du 5 mars au 20 avril 2012 (encerclé ci-dessous)*

* Consultez l'étiquette de vérification à l'autre extrémité de l'arbre du moteur

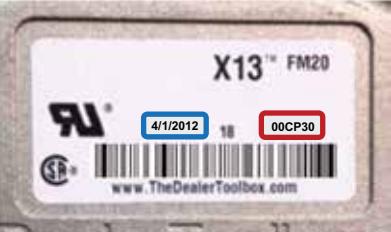
Pièce suspecte
(tous les éléments doivent être présents)

- 1. 230VAC*
- 2. 1/3 CH, 1/2 CH ou 3/4 CH*
- 3. Aucun point noir ne se trouve à cet endroit sur la pièce.
- 4. Numéro de série à six chiffres commençant par « 00 » (encerclé ci-dessous)*
- 5. Date de fabrication entre le 5 mars et le 20 avril 2012 (encerclé ci-dessous)*
- 6. Le numéro de série figure-t-il sur la liste de pièces suspectes? (voir à la page 2)

Pour les appareils installés qui présentent un de ces deux problèmes et qui ont été fabriqués dans la plage de dates mentionnée, la présente lettre procure une allocation d'une heure de main-d'œuvre pour la réparation d'unités en panne au taux de main-d'œuvre DOA enregistré du détaillant. Pour obtenir le crédit, présentez une réclamation de garantie standard et faites référence à la présente lettre YS pour chaque appareil réparé. Conservez les moteurs pendant 30 jours après l'émission du crédit aux fins de vérification. Les réclamations qui ne respectent pas les exigences décrites dans la présente seront rejetées.
